## REFORMA CUBIERTA EDIFICIO INDUSTRIAL

Cambio de cubierta, de dientes de sierra, en nave situada en Polígono Industrial situado en Vizcaya. Afectando dicha actuación a unos 10 módulos/Propiedades que han continuado realizando su actividad habitual.

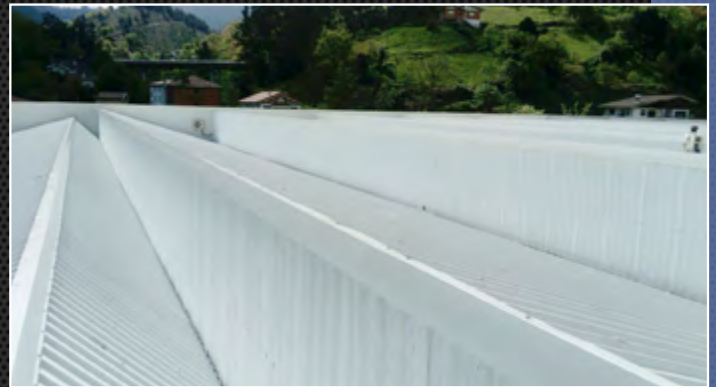
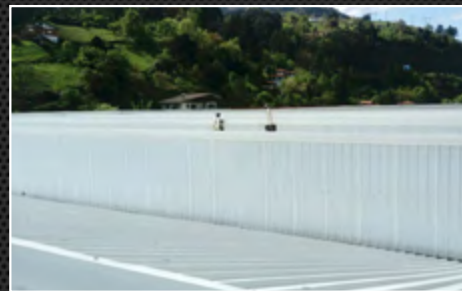
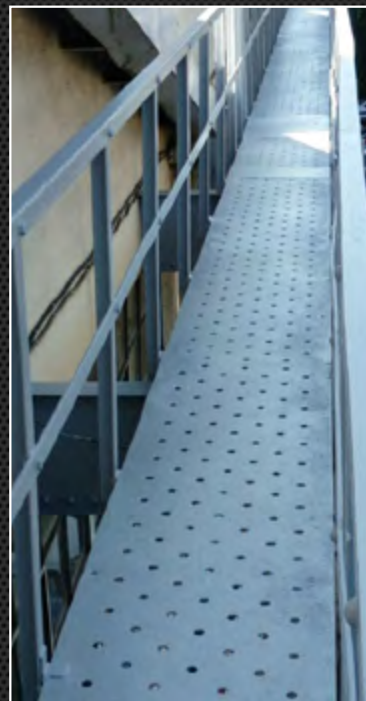
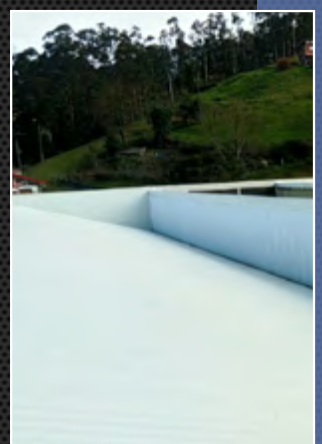
### DESPUÉS

Estos son los resultados:

Los trabajos han consistido en la retirada de la chapa superior de la cubierta, para posterior suministro y montaje de panel sándwich. Alcanzando una superficie aproximada de 4.000 m<sup>2</sup>.

En los paramentos verticales se ha colocado, una vez retirado el cristal y soporte metálico, un lucernario de policarbonato, en una superficie aproximada de 800 m<sup>2</sup>. Además, se han realizado otras actuaciones tales como:

- Reparación, refuerzo y pintado de 200 ml de pasarela.
- Reposición de unos 500 m<sup>2</sup> de falso techo.
- Doblado de 425 ml de canalones de acero galvanizado.
